## Kurvrätning i Vänge

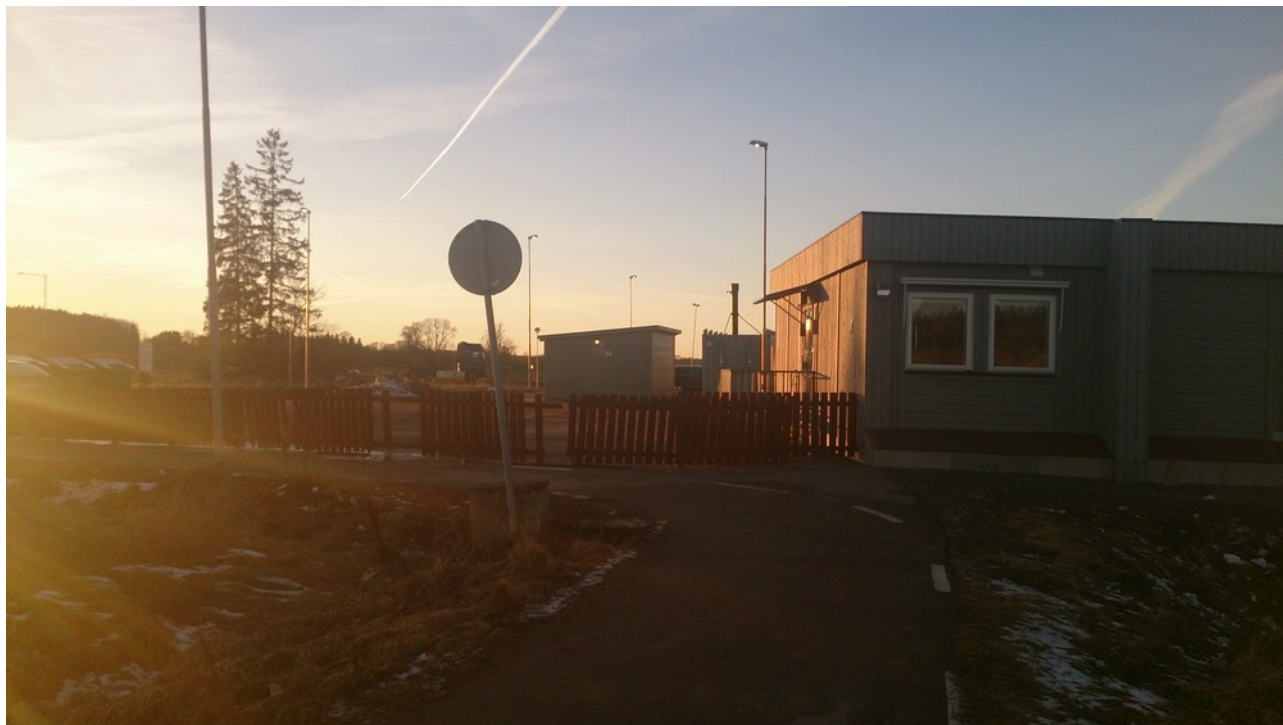
*Illustration 1: Byggnader på tidigare rak infart till Vänge*

När Arkitektens förskola i Vänge byggdes drogs den tidigare raka vägen från Vänge till Uppsala om kring förskolans parkering och en återvinningsstation. Dragningen innebär en ny omväg, och har skarpa kurvor framför allt i östra delen. Kurvan längst åt öster har en radie som normalt inte förekommer i huvudnätet för cykel, och saknar varning. Placeringen av återvinningsstationen har dessutom inneburit att det ofta hamnar skräp på cykelvägen, inklusive krossat glas.

Att cykelvägen återfår en dragning något närmare förskolan, och att återvinningsstationen placeras längre söderut eller på annan plats i närheten.

Cykelvägen Vänge - Uppsala återfår en så rak och gen linjedragning som möjligt förbi Arkitektens förskola i Vänge, och att skyddsavstånd eller annat skydd mot återvinningsstation förbättras.

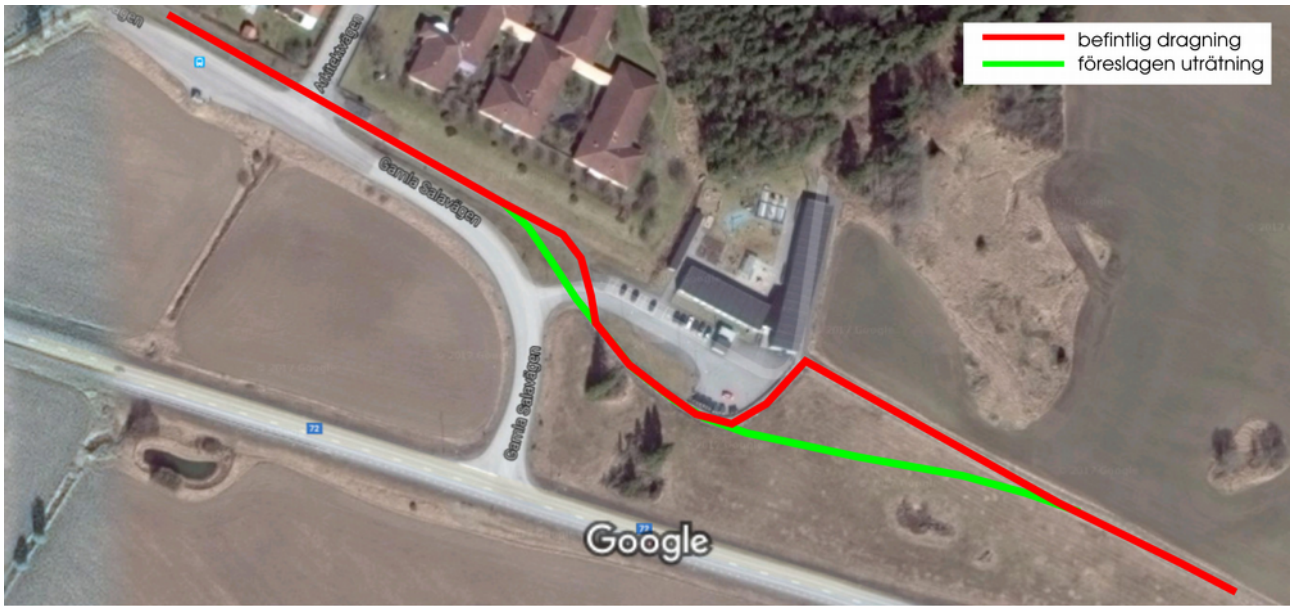
*Illustration 2: Dragning med bibehållen placering av ÅVS*

Eller att linjeföringen rättas ut så att kurvradien där ökar cykelvägen avviker från sin tidigare raka dragning. ÅVS flyttas närmare byggnaden så att avståndet till cykelvägen ökar; alternativt bygga om staketet till plank eller mur som är tätt även för mindre föremål.
